RAPPORT FINAL DU LEVE TOPOGRAPHIQUE ET ETABLISSEMENT DU DOSSIER TECHNIQUE DE MORCELLEMENT

- Titre Foncier** : TF N°
- Lot Concerné** : Lot N°..... ; **Sup** :
- Localisation** :
- Client** :
- Date d'émission** :

Les levés topographiques réalisés le **20 Mars 2026** sur le site de **MESSAMENDONGO - Yaoundé** ont permis d'obtenir un plan précis et conforme. Les données recueillies constituent une base fiable pour toute étude technique, projet architectural ou dossier foncier.

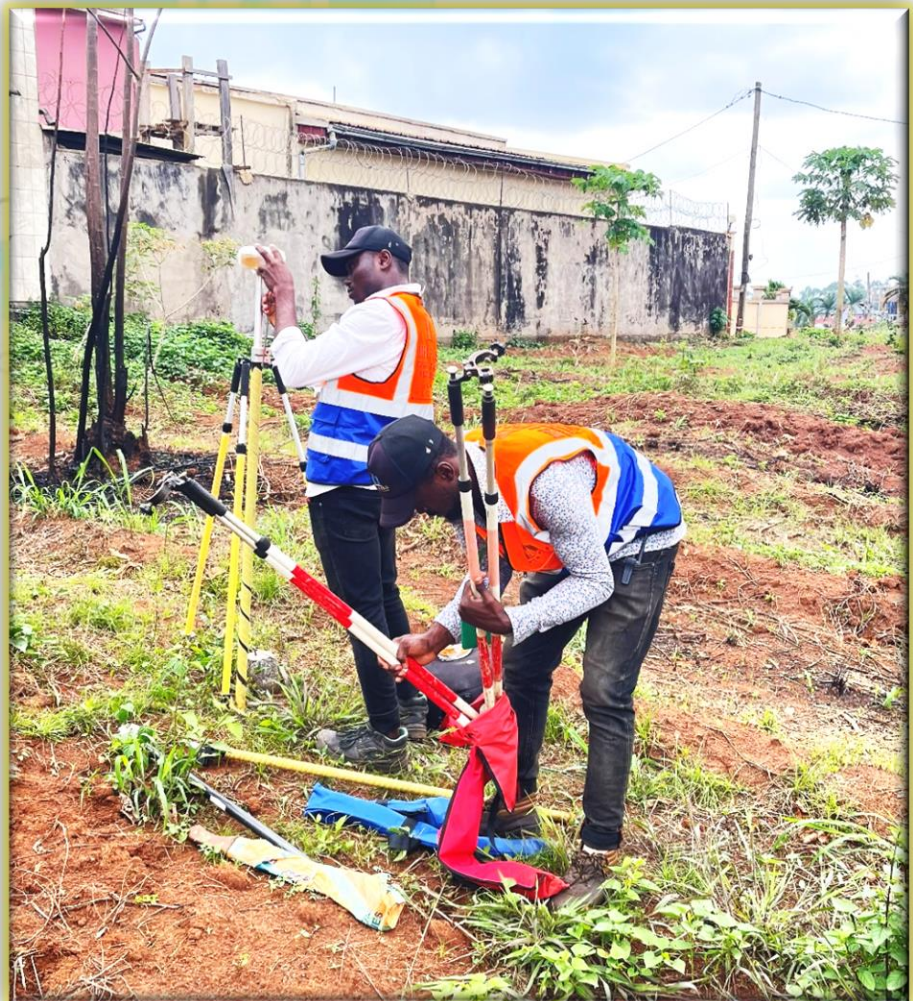
Figure 3 : Borne

- B, B2, B3, B8 & B9 angles de clôtures
 - B2 borne/marque physique sur la fondation
 - B3, B4 et B5 conformes
- NB : Sur l'ensemble des neuf (09) sommets, une borne (B4) a été implantée.
Les bornes B5, B6 & B7 quant à elles existaient déjà.

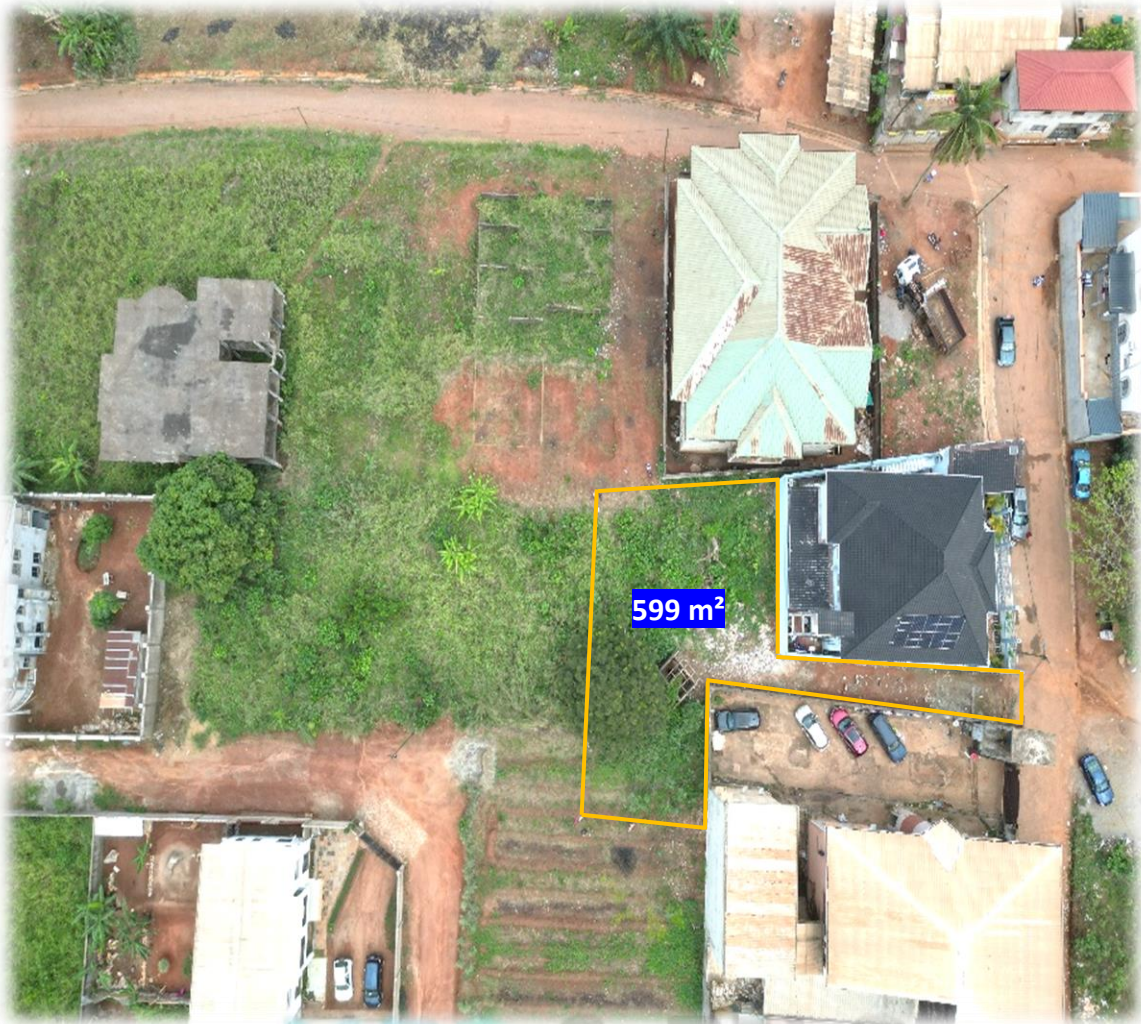
Figure 5 : Vue de dessus

- **Nord-Est** : Servitude de passage de 8.00 m
- **Sud-Est** : - Immeuble de type R+2 a but locatif – Terrain vierge appartenant à M.
.....
- **Sud-Ouest** : - Terrain vierge appartenant à et
- **Nord-Ouest** : - Terrain de clôturé avec un immeuble inachevé - Reste du
TF/Mf clôturé avec un immeuble R+1 résidentiel
